# UNDERSÖKNING AV VATTENMILJÖN VID UTFYLLNADEN AV KOCKUMS VARVSBASSÄNG

Slutrapport för perioden 18 juni-21 augusti 1987

Cecilia Ambjörn och Kjell Wickström

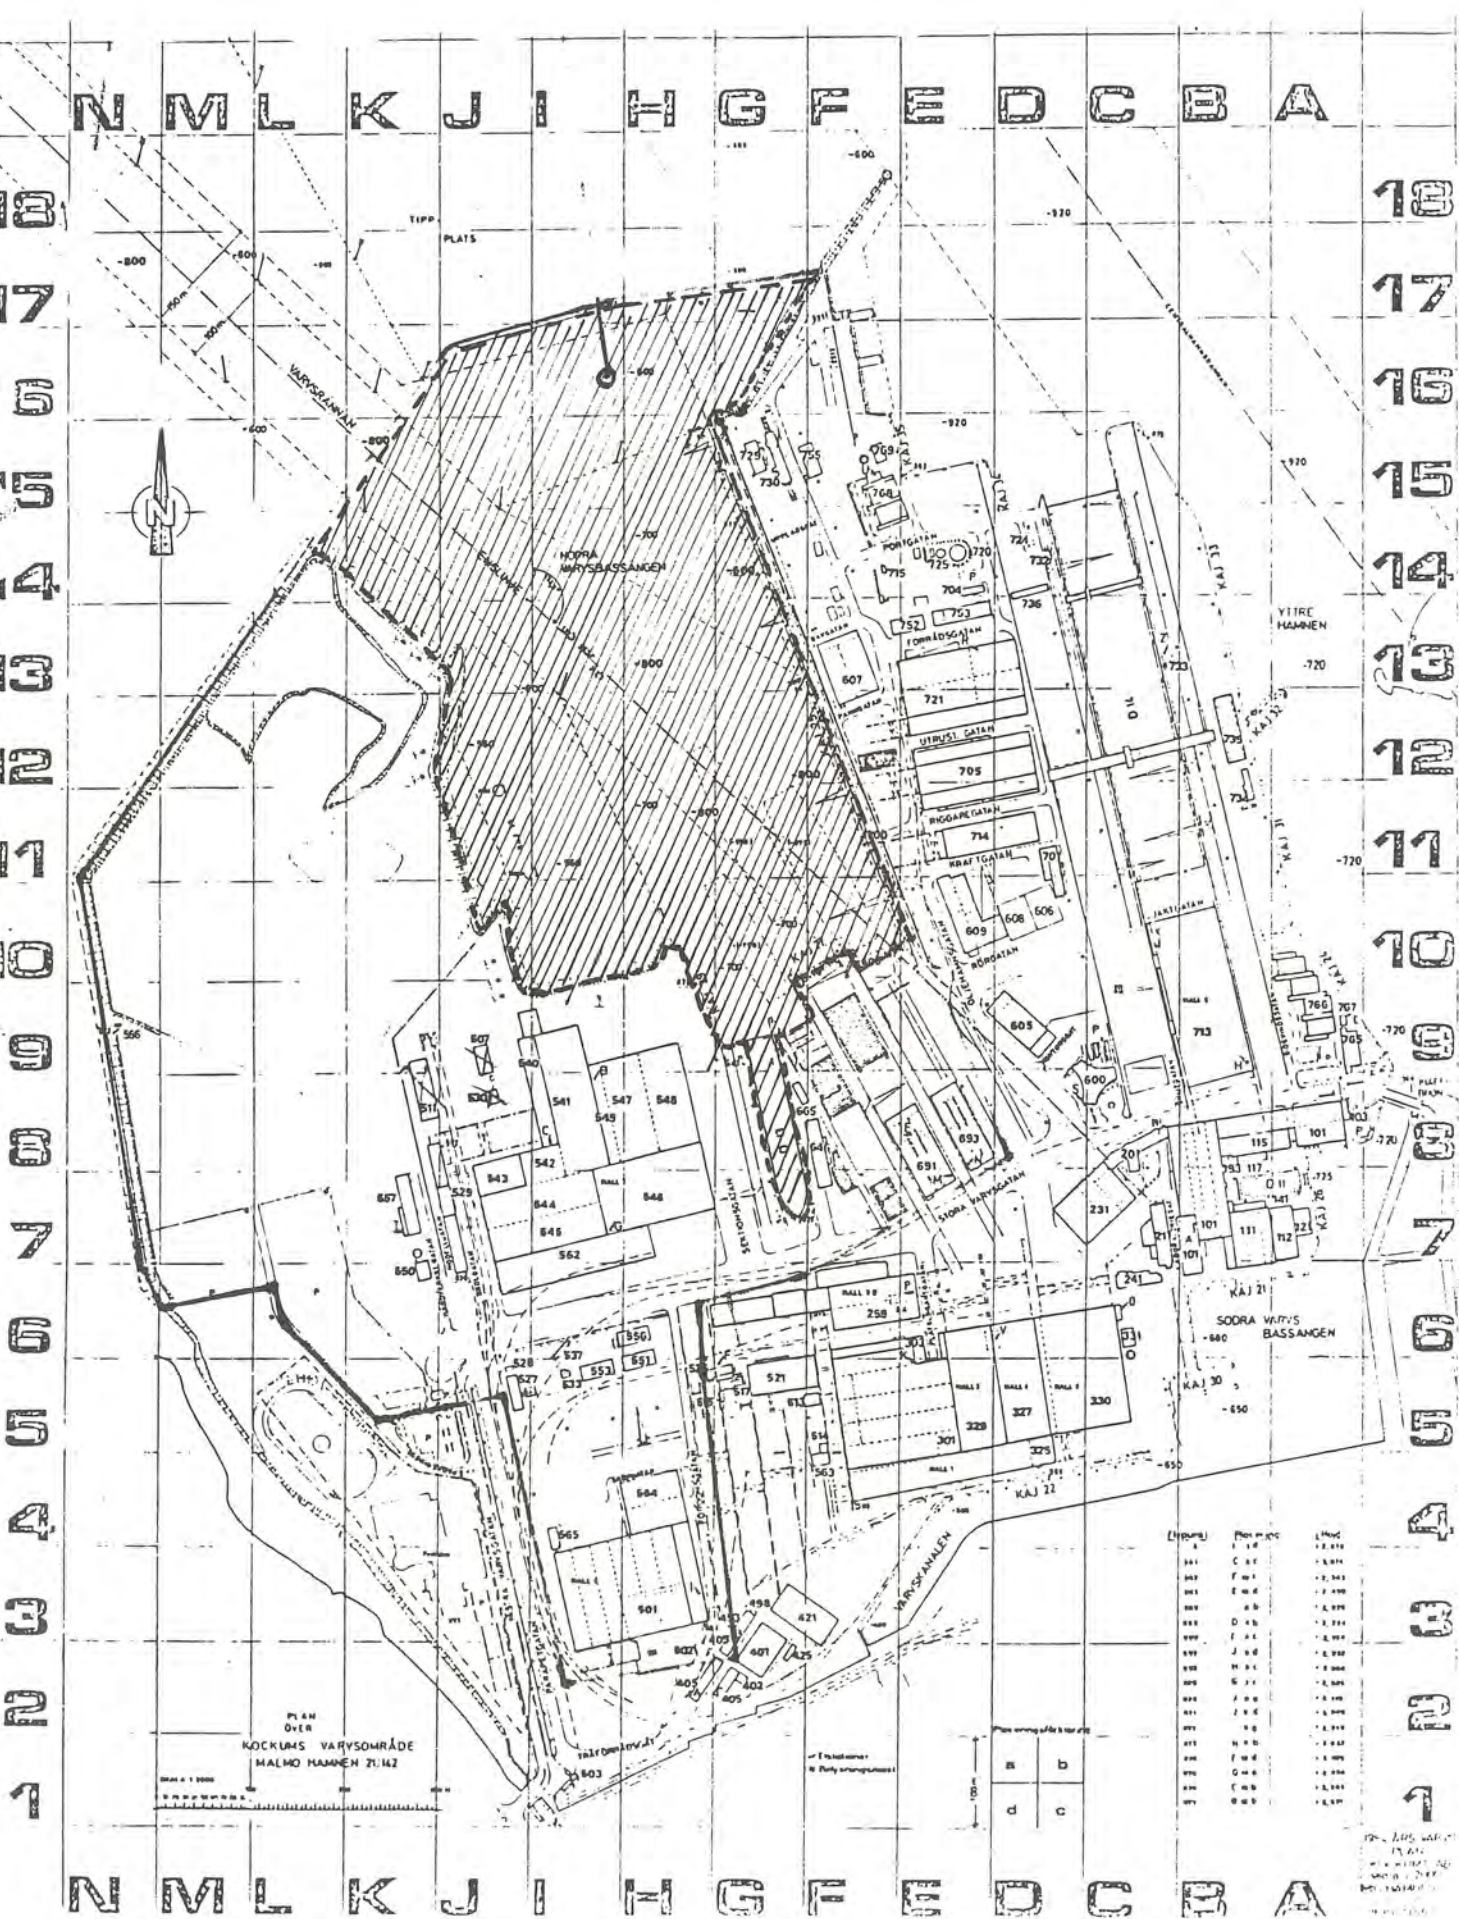
KARTA ÖVER MÄTPUNKTER
